Případová studie: Komplexní porovnání dvou téměř identických nehod

Comparative analysis of two almost identical traffic accidents

Soud Lek 2021; 66(1): 6–10

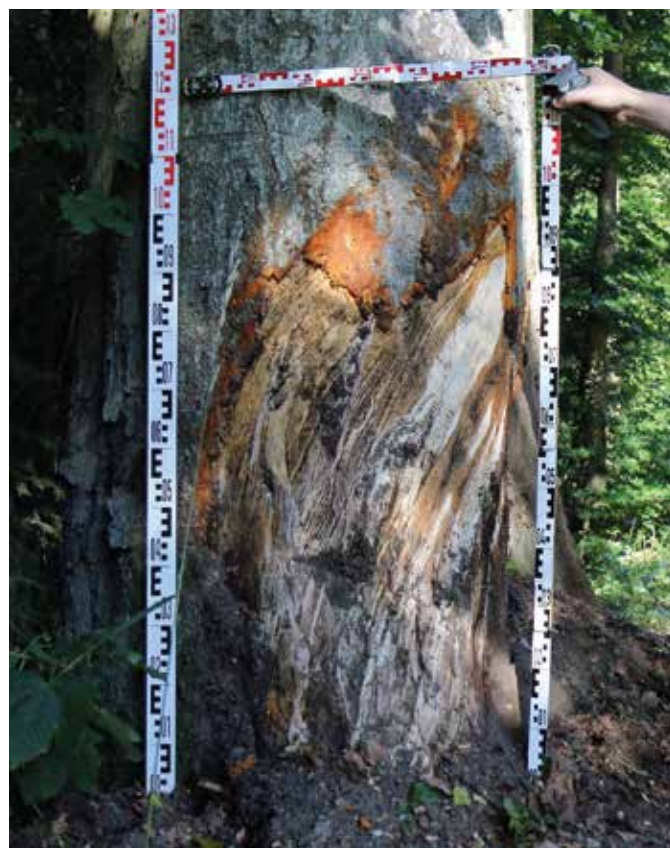
Obr. 2. Stopy po kontaktu s vozidlem č. 1 zanechané na stromě.
Fig. 2. Marks left on a tree after contact with vehicle no. 1.

dí v době nehody byla 16 °C a vlhkost vzduchu se pohybovala okolo 85 %. Stopy po kontaktu zanechané na stromě po první dopravní nehodě jsou zachyceny na obrázcích (obr. 2) a (obr. 3).

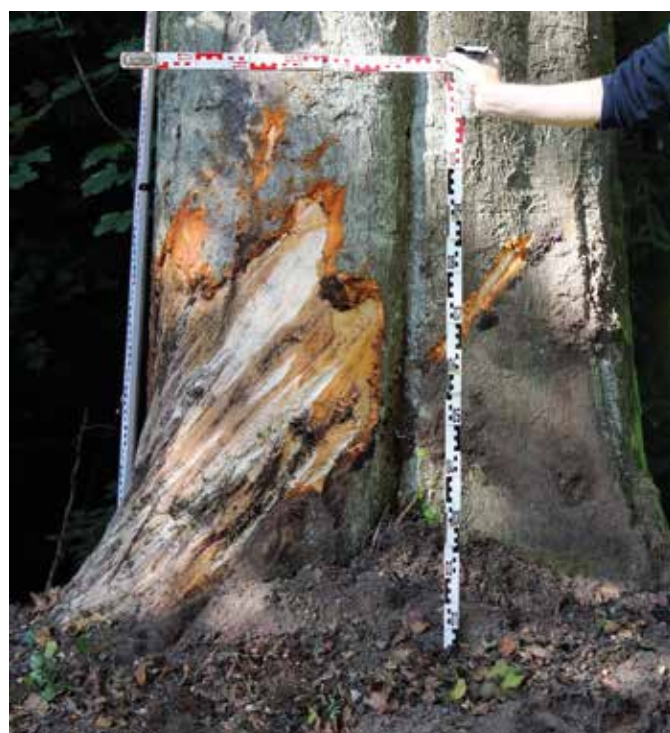
Obr. 3. Stopy po kontaktu s vozidlem č. 1 zanechané na stromě.
Fig. 3. Marks left on a tree after contact with vehicle no. 1.

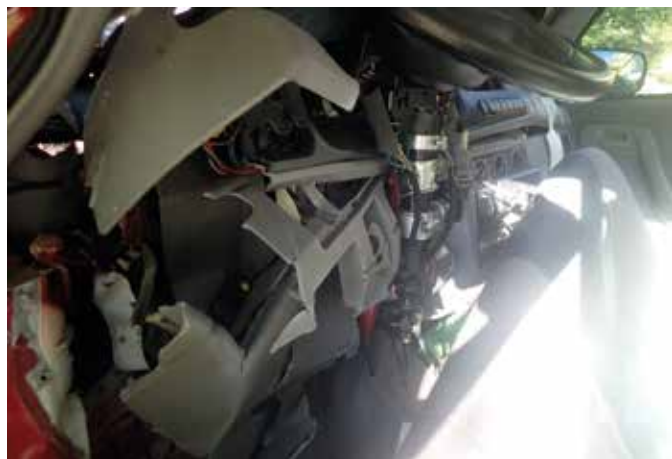
Na základě deformací jednotlivých částí vozidla Škoda Felicia bylo zjištěno, že maximální plastická deformace po nárazu do stromu dosahovala až 1,24 m od přední části vozidla. Během nehodového děje došlo k výraznému poškození přední části vozidla s následným narušením prostoru pro cestující (obr. 4). Při vizuálním ohledání bylo zjištěno, že došlo k poškození či deformaci následujících částí vozidla:

INTERIER: rozsáhlé deformace levého podběhu a prostoru pro nohy řidiče (prolomená podlaha), výrazný posun ovládacích pedálů (plyn, brzda, spojka). Dále došlo k deformaci věnce volantu od kontaktu s řidičem, posun a deformace sloupku řízení, dále utržení opěradla sedadla u řidiče, vlivem deformace dělicí přepážky mezi prostorem pro cestující a zavazadlovým prostorem došlo k posunu kotevních bodů přístrojové desky a tím k posunu a zkroucení jednotlivých komponent.

Obr. 4. Ukázka deformace interiéru vozidla č. 1.

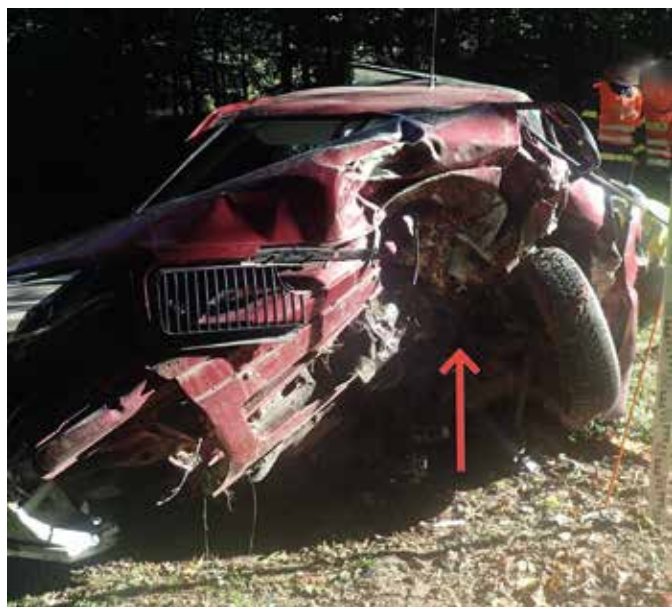
EXTERIER: motorového prostoru, levého prahu, prolomení střechy v linii pravého A sloupku a levého B sloupku, výrazný posun dělicí přepážky mezi prostorem pro cestující a motorovým prostorem, deformace podlahy pod řidičem, změna polohy a úhlu sevření levého A sloupku a střechy, deformace a uložení přední nápravy s následným zkrácením rozvoru.

Obr. 5. Ukázka deformace exteriéru vozidla č. 1.

Směr rázové síly a směr síly působící na řidiče je možné usuzovat z pořízené fotodokumentace na místě DN (obr. 5). Náraz do pevné překážky (charakteristický značným přetížením působícím na posádku), směr a velikost působící síly při nárazu vedly ke zborcení karoserie vozidla a zraněním řidiče neslučitelným se životem. Z výpočtu vyplynulo, že technicky přijatelné rozmezí hodnoty EES se pohybovalo mezi 72 až 78 km/h. Rychlost vozidla při nárazu do stromu byla cca 82 km/h.

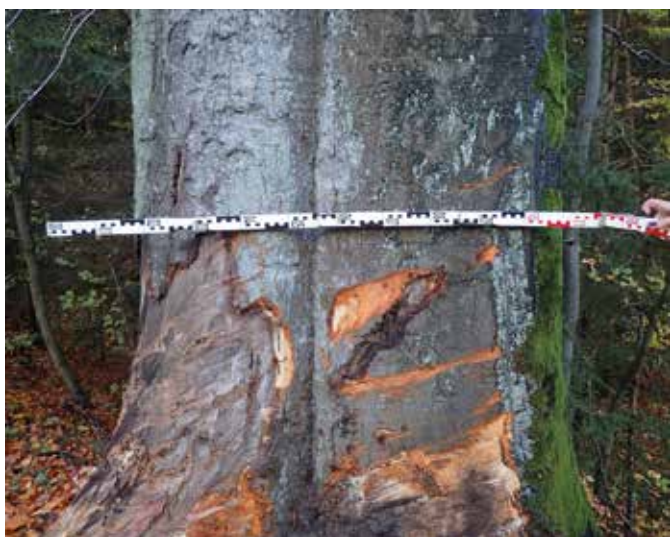
Stopy po kontaktu zanechané na stromě po druhé dopravní nehodě jsou zachyceny na obr. 6. Z fotografií je jasné patrné, že zanechané stopy na kůře stromu jsou menšího rozsahu, než tomu bylo u první dopravní nehody. Stopy po první nehodě jsou i přes časový odstup na stromě stále patrné.

Obr. 6. Stopy po kontaktu s vozidlem č. 2 zanechané na stromě.
Fig. 6. Marks left on a tree after contact with vehicle no. 2.
