Únos letadla OK ADN L410 Turbolet dne 8. 6. 1972 – soudnělékařské poznámky

Hijacking of the aircraft OK ADN L410 TURBOLET on June 8, 1972 - Forensic Medical Notes

Soud Lek 2021; 66(1): 11–16

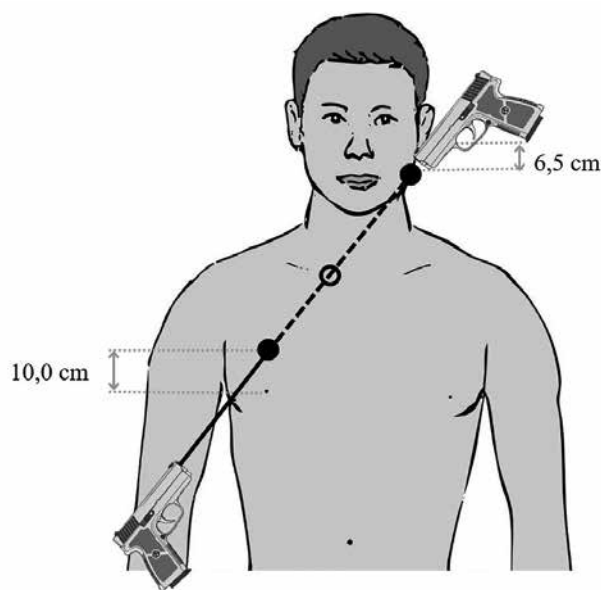
Schéma 1. Průběh střelného kanálu, pohled zepředu.

Při pitvě byly zjištěny stav po pitvě a pokročilá hniloba. Protože tato pitva byla provedena neúplně a protože část tkáně a pokožky z levé poloviny krku byla při ní odebrána a nebyla při přepitvání k dispozici, bylo možno rekonstruovat střelný kanál pouze neúplně (schéma 1 a 2). **Ten začíná otvorem v kůži umístěným 10 cm nad pravou prsní bradavkou, pokračuje doleva a lehce vzhůru podkožním vazivem a prsním svaelem, prochází 2. žebrem vpravo ve vzdálenosti 4,5 cm od hrudní kosti, dále pokračuje spodní a vnitřní stranou pravé klíční kosti a pod jejím skloubením s kostí hrudní, tečije na přední straně chrupavky prstencové a první prstenec průdušnice a na spodní straně levý**

lalok štítné žlázy, prochází na přední straně levé společné krkavice a pokračuje do prostoru levého kývače. Otvor výstřelu nebyl nalezen a nacházel se na levé polovině krku v místech, kde byla část pokožky při první pitvě odebrána. Směr kanálu průstřelu odprava doleva je z provedené pitvy patrný pouze z úlohků 2. žebra vpravo, který je vylomen směrem doleva a navnitř. Dále bylo při pitvě zjištěno zhmoždění levé plicce, tečkovité výronky pod nitroblánou srdeční, krvácení v okolní tkáni podél průstřelu, dva krevní výrony do měkkých pokrývek lebních nad levým hrbolem čelním a oděrek na palcové hraně pravého předloktí, který jevitální reakci. Kromě pitevnických řezů na hlavě a trupu byly nalezeny řezné rány v oblasti obou zápěstí, které však nejeví žádnou známku vitální reakce.
